MANTENIMIENTO PREVENTIVO DE TABLEROS DE DISTRIBUCION E ILUMINACION DEL PATIO DE REEFERS

TERMINAL PORTUARIO PARACAS

MANTENIMIENTO PREVENTIVO DE S.E GS1 (INSPECCION TERMOGRAFICA) TERMINAL PORTUARIO PARACAS

CURVA DE MAGNETIZACIÓN DE TRANSFORMADOR DE TENSIÓN SIEMENS S.A.C

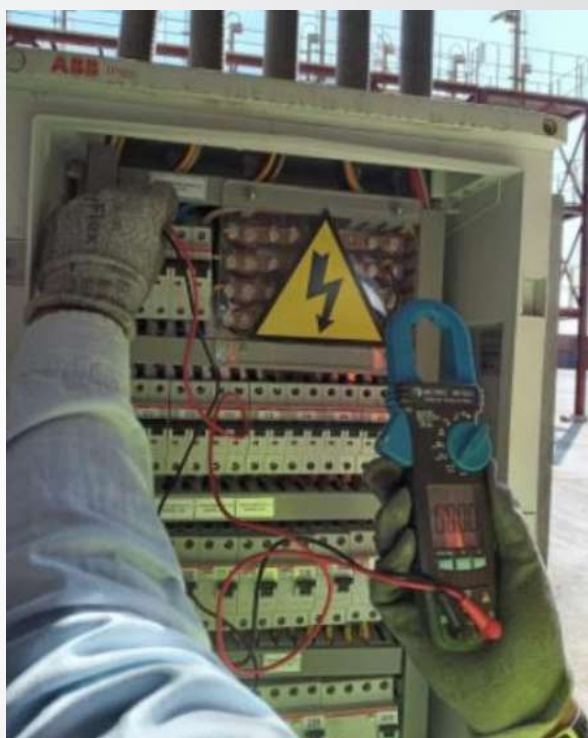
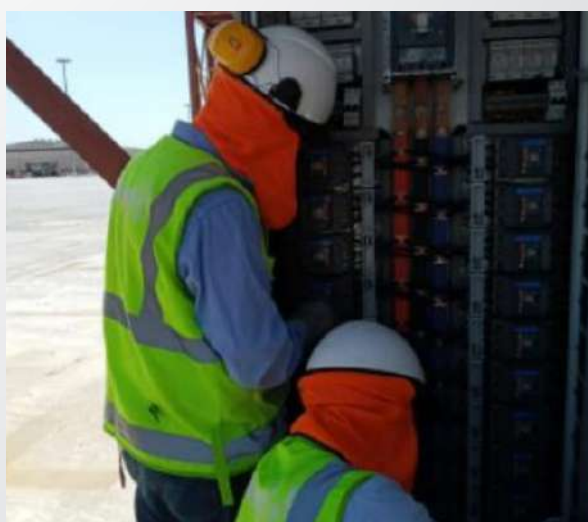
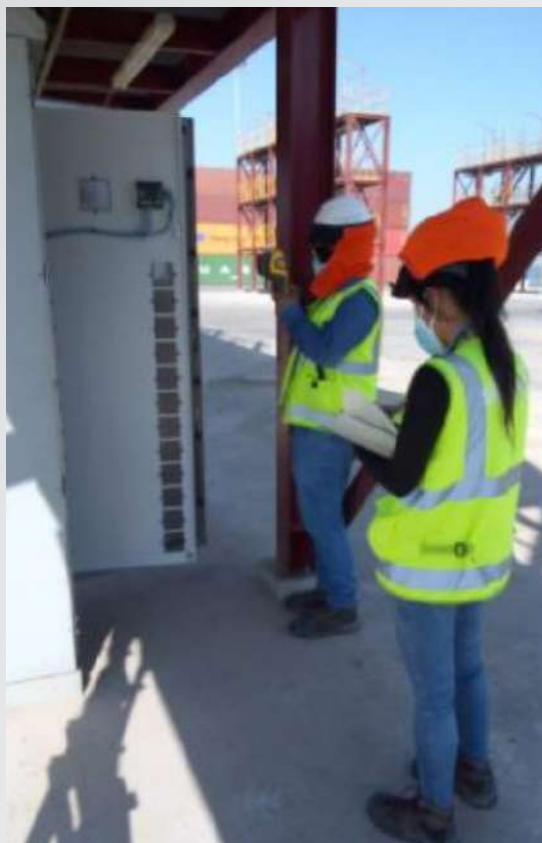
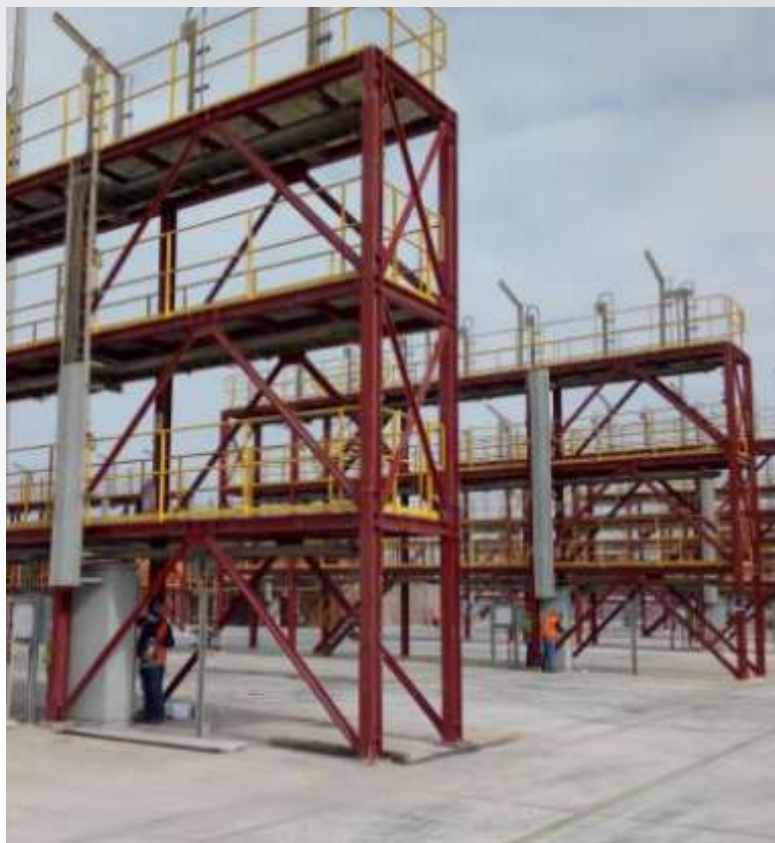
La actividad tuvo una duración de 01 día efectivo de trabajo, estando a cargo del Ing. Víctor Gonzales Zamora, miembro del equipo de profesionales técnicos de CITEenergía. La desenergización del área de trabajo se realizó según lo estipulado en el RESESATE como medida de seguridad y de esa manera se procedió con el mantenimiento que consistió en limpieza integral tanto interna como externa de los Tableros Eléctricos de baja tensión, seguidamente se realizó el torqueo de la pernería de la barra principal, revisión del circuito de control y los ensayos eléctricos de aislamiento.

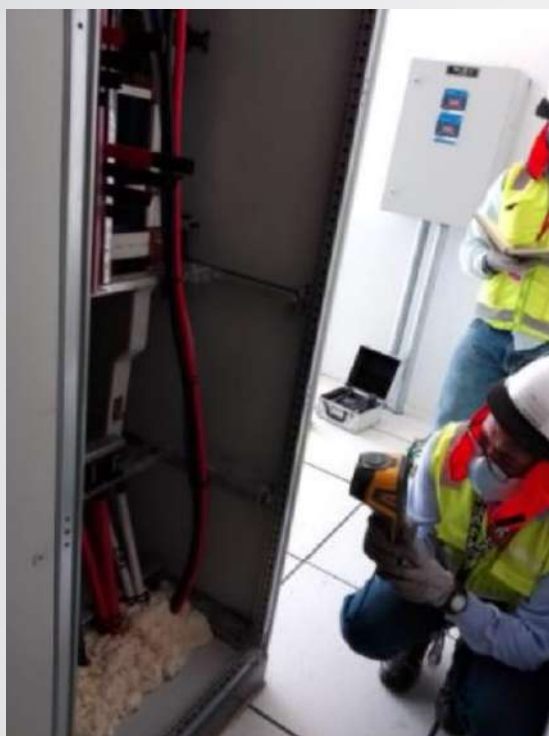
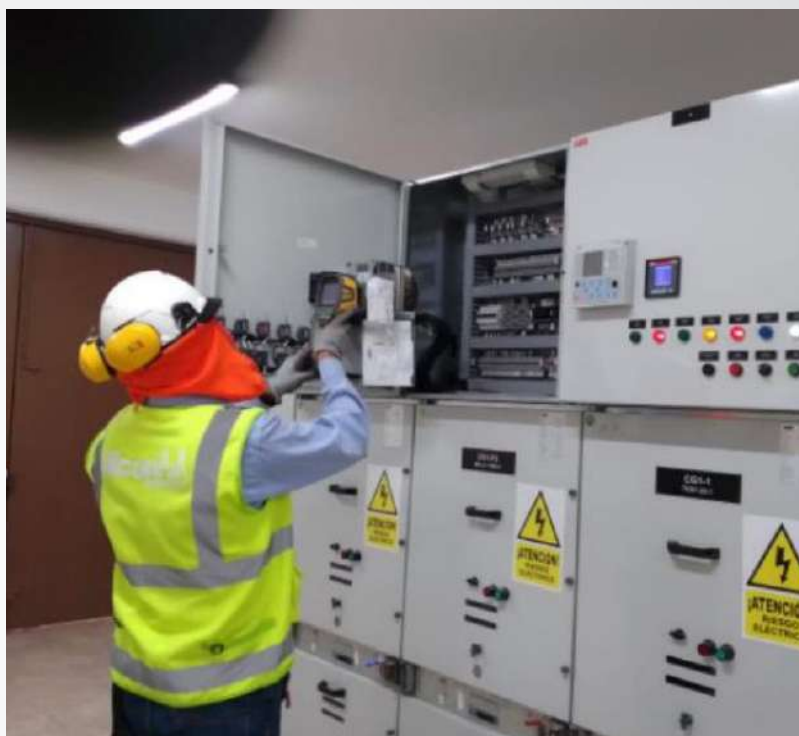
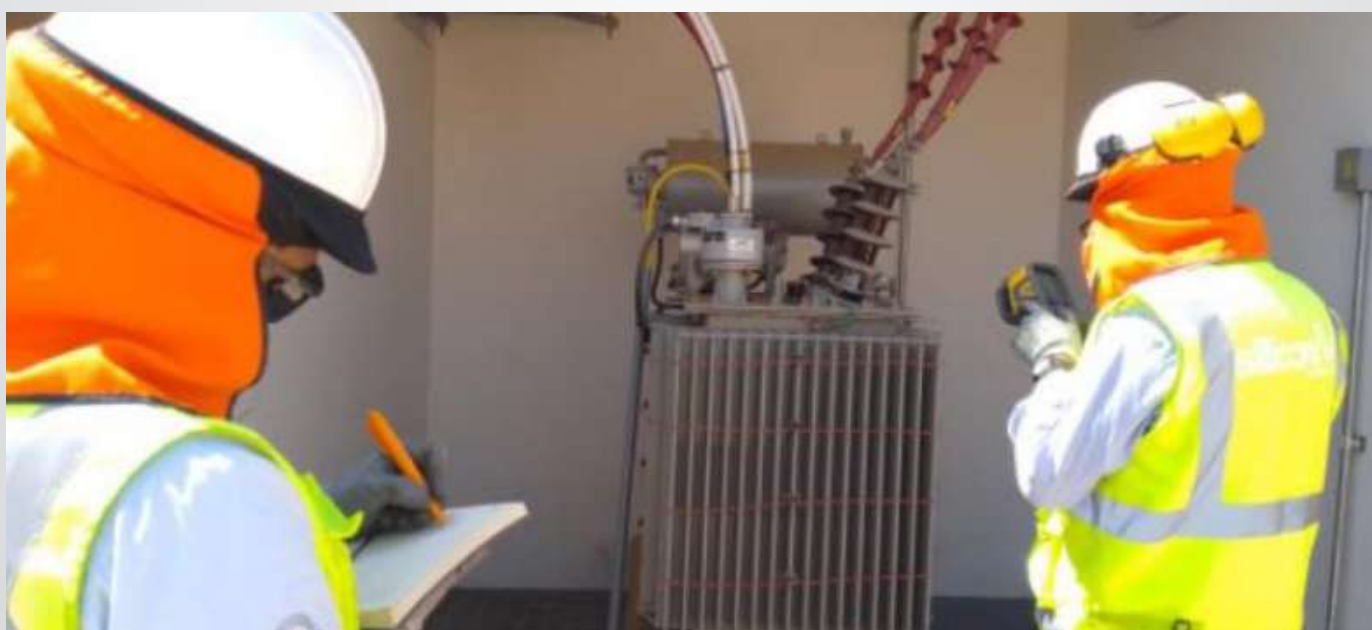
El 29 de abril del presente año y bajo la dirección del Ing. Miguel Huamani Infañón, se realizó la termografía a la Subestación Eléctrica GS1, el cual incluyó el siguiente equipamiento:

- Celdas Eléctricas de MT.
- Transformadores Eléctricos de MT.
- Tableros Eléctricos de BT.

Todo este equipamiento se encuentra actualmente a más de 18 meses de su puesta en operación, por lo que es de gran importancia verificar el estado de los mismos a fin de prevenir daños futuros.

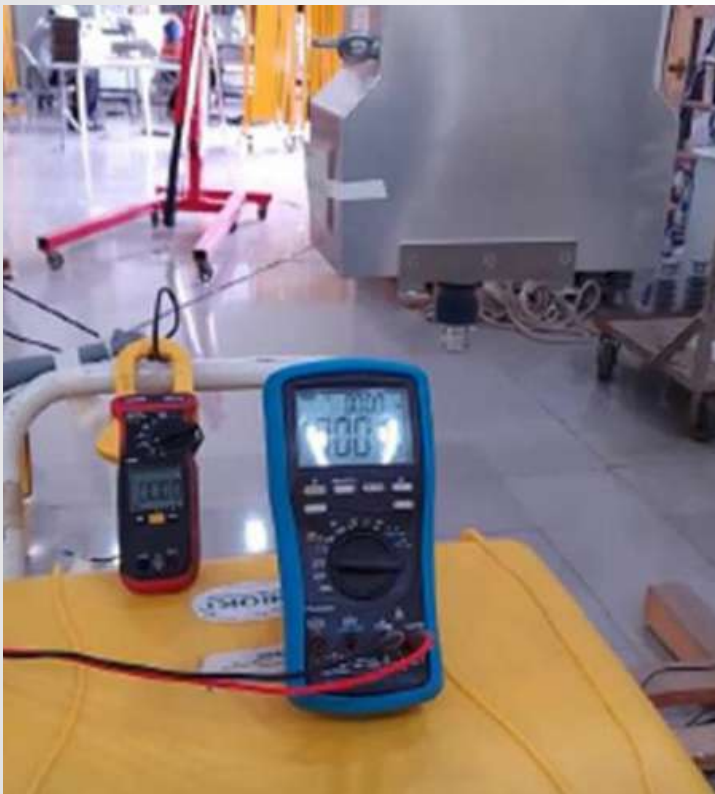
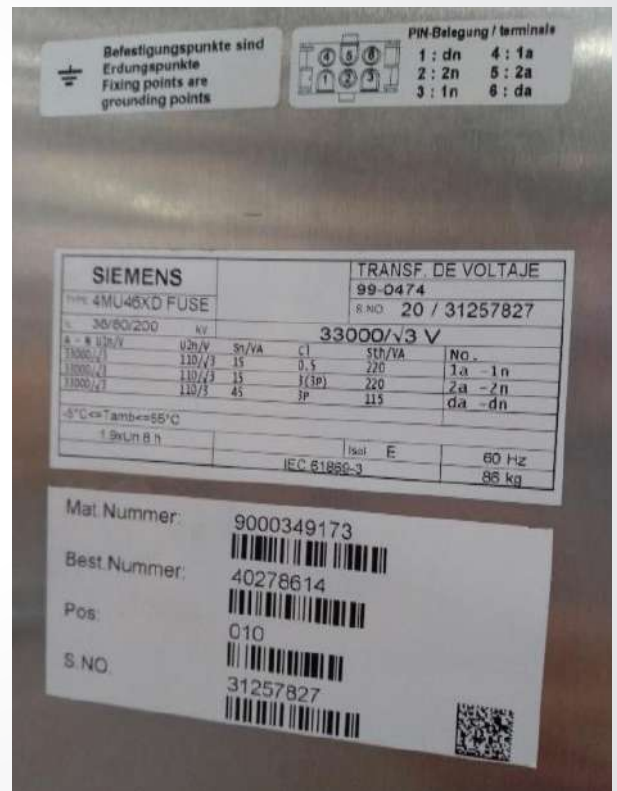
Dentro del amplio paquete de servicios brindado por nuestros laboratorios, el pasado mes de Abril, en atención a nuestro cliente SIEMENS S.A.C, recibimos en nuestras instalaciones 01 Transformador de Tensión 33000/ $\sqrt{3}$ /100/ $\sqrt{3}$ para realizar el servicio de Curva de Magnetización. El servicio estuvo a cargo del Ing. Alonso Portella – Analista de Laboratorio, el cual realizó la curva de magnetización a los tres (03) devanados, obteniéndose en cada una de ellas el punto de codo. Durante el ensayo el transformador de tensión no presentó descargas eléctricas.
