# Edición Enero 2023

CITE energía

## REFORZAMIENTO DE CAPACIDADES TÉCNICAS PARA LA GESTIÓN DE LABORATORIOS

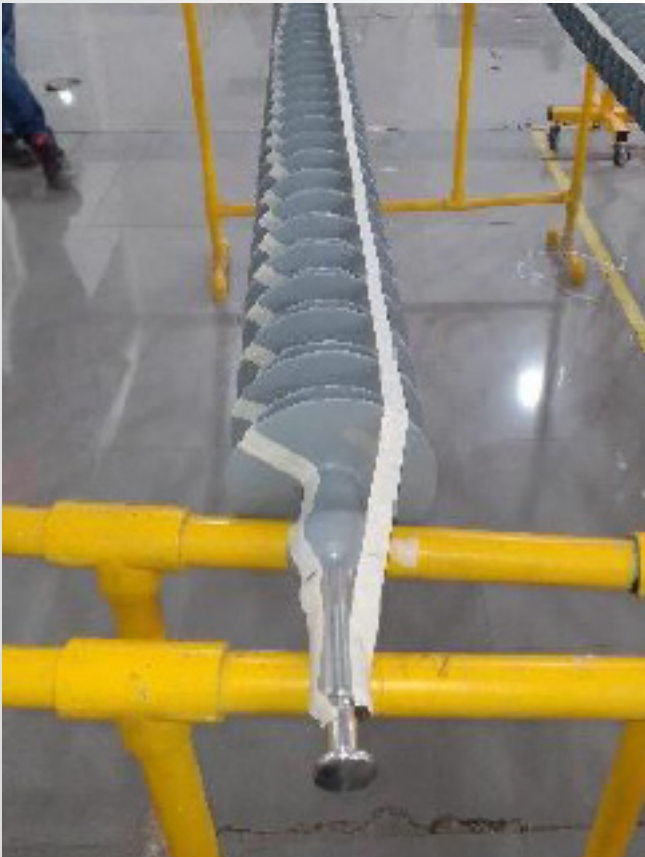
### VERIFICACIÓN DE DIMENSIONES

El día 24 de enero del 2023 se realizó la recepción de un aislador tipo suspensión y anclaje modelo STGD-230 CL5 B-B Y CL6 B-B, a los cuales se realizó los siguientes ensayos: verificación de dimensiones, verificación de sistema de bloqueo, ensayo mecánico de tracción, ensayo de tensión sostenida a frecuencia industrial seco y húmedo; los cuales se realizaron bajo la norma IEC 61109 "Aisladores para líneas aéreas: Aisladores compuestos para la suspensión y anclaje de líneas aéreas de corriente alterna de tensión nominal superior a 1000 V. Definiciones, métodos de ensayo y criterios de aceptación".

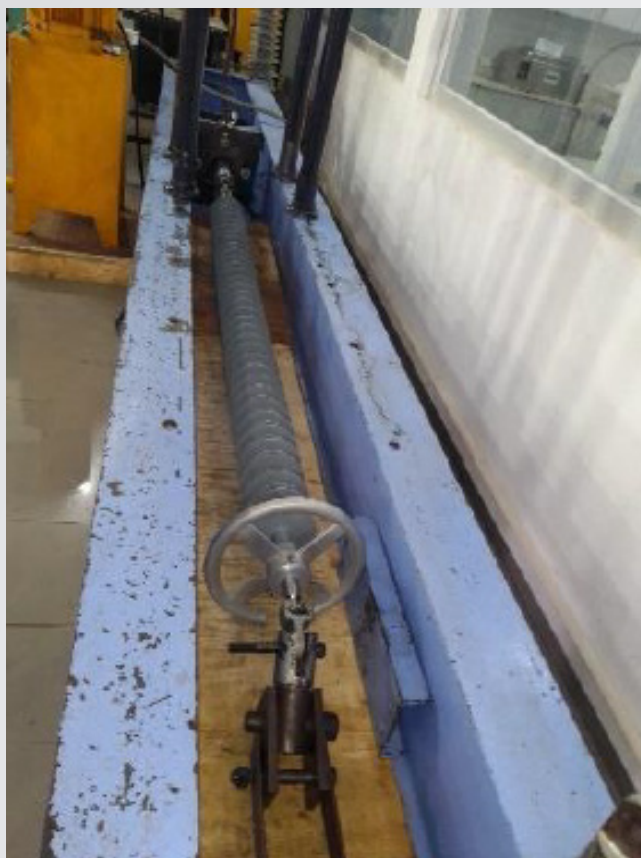
ENSAYO MECANICO DE TRACCION

ENSAYO DE TENSION SOSTENIDA  
A FRECUENCIA INDUSTRIAL EN  
SECO

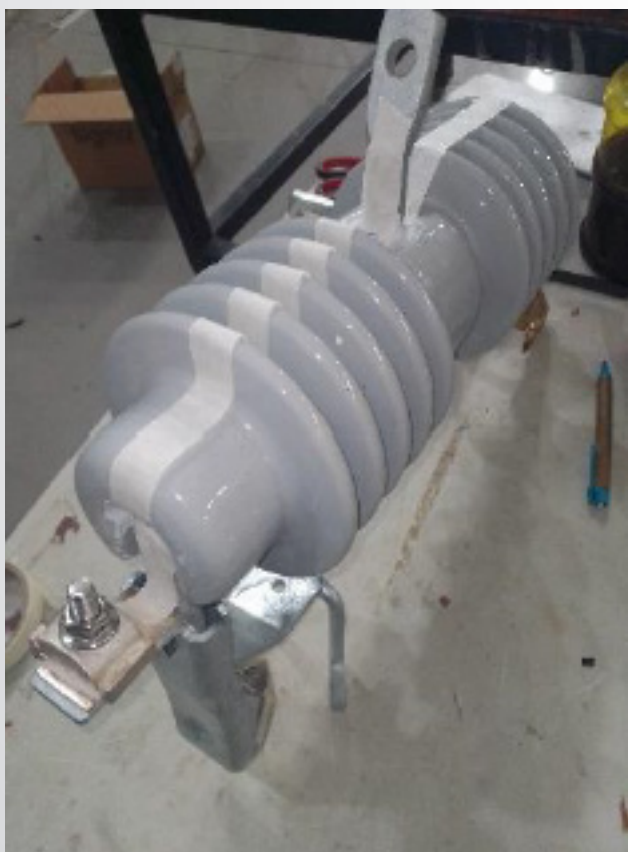
### VERIFICACIÓN DE DIMENSIONES

El día 27 de enero del 2023 se realizó la recepción de un seccionador de porcelana cut-out, a los cuales se realizaron los siguientes ensayos: verificación de dimensiones, medición de espesor de galvanizado, maniobra de apertura y cierre, tensión aplicada en seco y húmedo respectivo a la muestra; los cuales se realizaron bajo la norma IEEE C37.42 "Especificaciones estándar IEEE para fusibles y accesorios de alto voltaje (>1000 V).

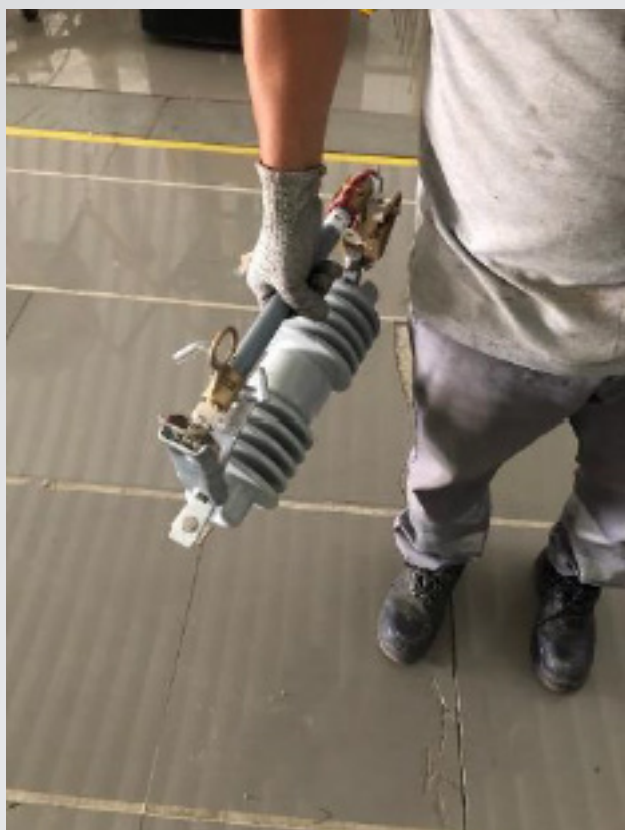
MANIOBRA DE APERTURA Y CIERRE

ENSAYO DE TENSION SOSTENIDA A FRECUENCIA INDUSTRIAL EN SECO

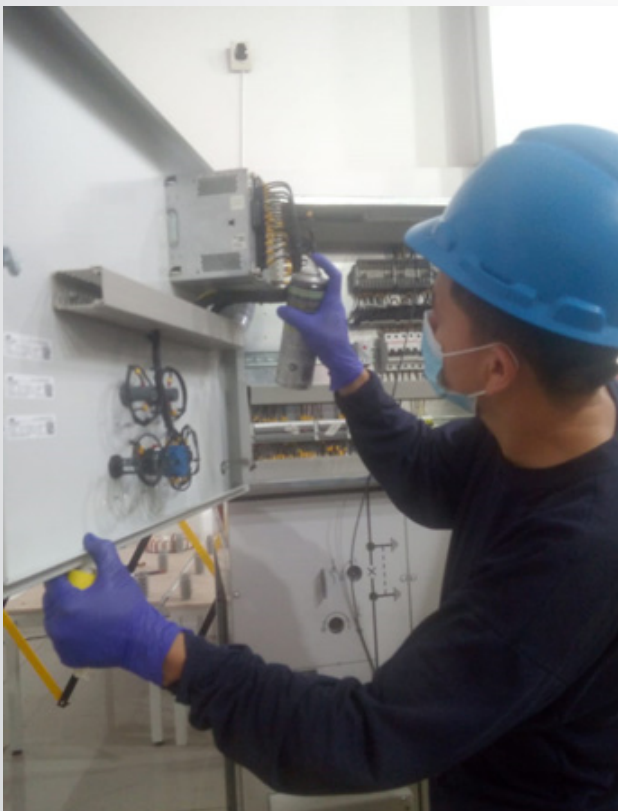
ESTADO DE COMPARTIMIENTO INTERNO DE CONTROL.

- Se inspeccionaron visualmente las celdas, verificando que no haya signos visibles de daños; signos visibles de recalentamiento de las conexiones; presencia de suciedad, corrosión o humedad.
- Se procedió a realizar la limpieza y ajuste de todas las conexiones eléctricas de los equipos de control, interruptores, cables, etc.
- Se aplicó grasa conductora a los contactos primarios de los interruptores.
- Se efectuaron las maniobras mecánicas de cierre y apertura de todos los seccionadores e interruptores.
- Limpieza general de gabinete de celdas de media tensión.
- Medición de resistencia de aislamiento, de contactos y relación de transformación

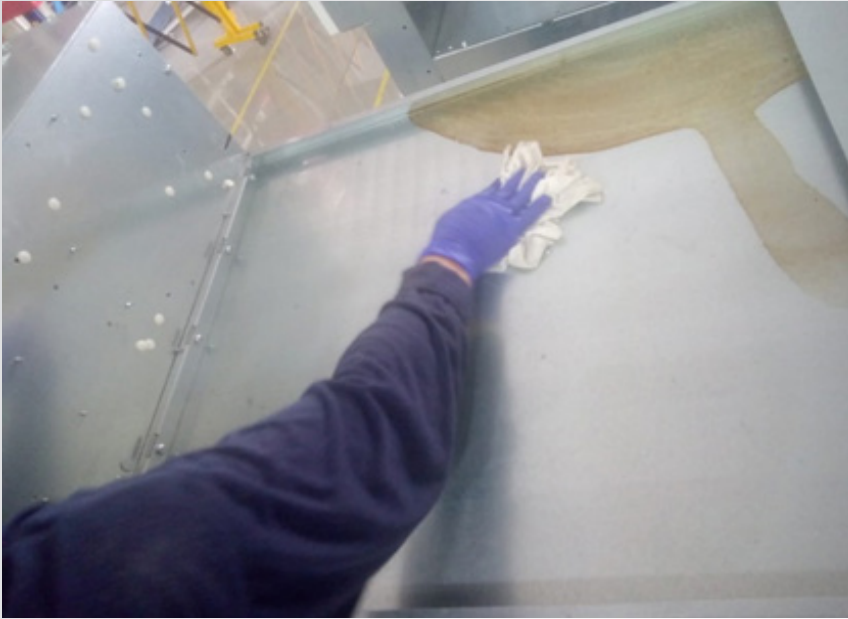
ESTADO DE GABINETE SUPERIOR EXTERNO DE GRUPO DE CELDAS DE MEDIA TENSIÓN.

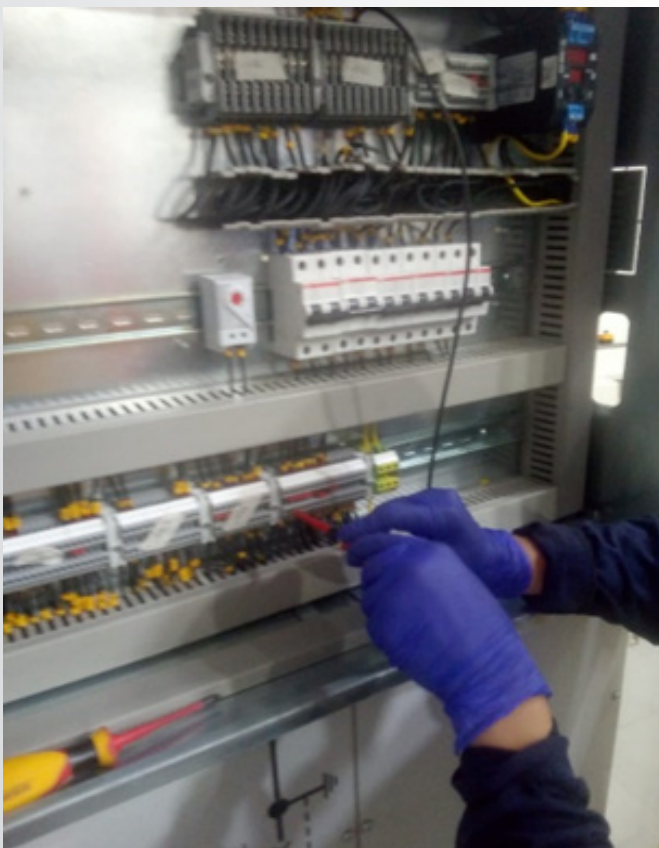
AJUSTE DE CABLEADO DE CONTROL

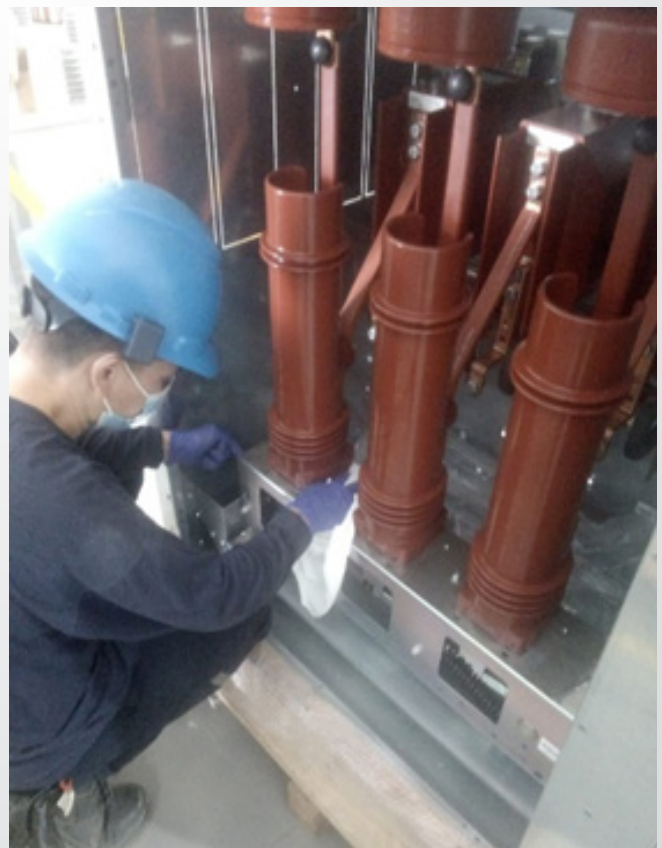
LIMPIEZA Y REVISIÓN DE COMPONENTES INTERNOS (INTERRUPTOR)

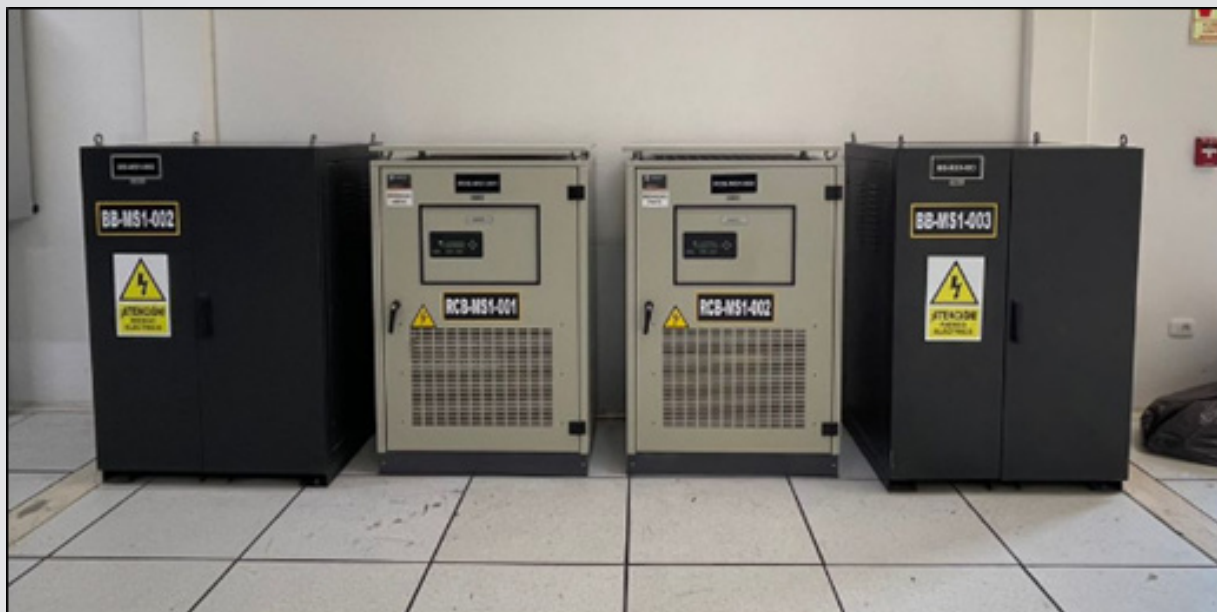
## CUARTO DE BAJA TENSIÓN – MS1

EQUIPAMIENTO		
TAG	CANTIDAD	DESCRIPCIÓN
RCB-MS1-001	01	Rectificador Cargador de Baterías
BB-MS1-002	01	Banco de Baterías
RCB-MS1-002	01	Rectificador Cargador de Baterías
BB-MS1-003	01	Banco de Baterías

- Se inspeccionó visualmente el Tablero de Rectificador-Cargador de Batería, verificando que no haya signos visibles de descargas o daños causados por las mismas; signos visibles de recalentamiento de las conexiones; presencia de suciedad, corrosión o humedad.
- Se procedió a realizar la limpieza y ajuste de todas las conexiones eléctricas de los equipos de control, interruptores, cables, etc.
- Se aplicó grasa conductora a los contactos primarios de los interruptores.
- Limpieza general del gabinete.

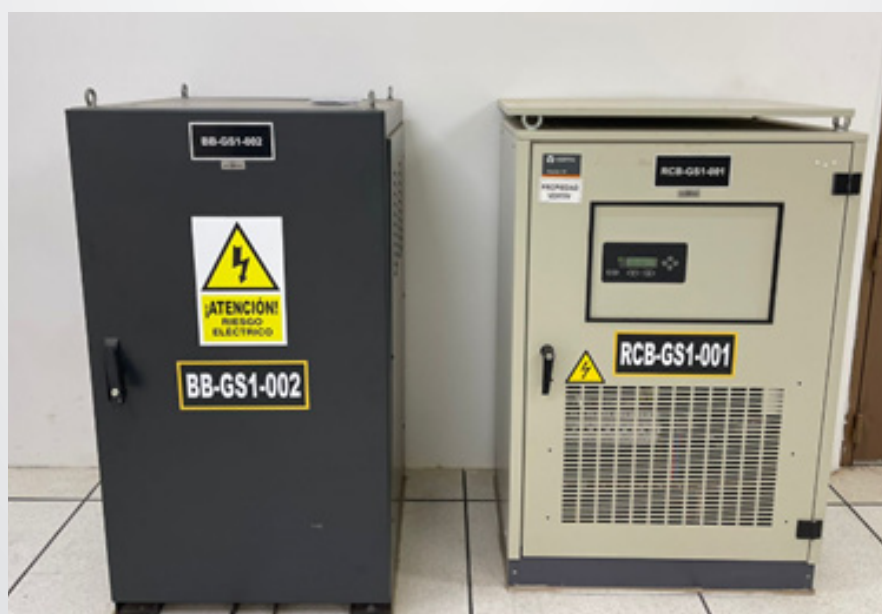
## CUARTO DE BAJA TENSIÓN – GS1

EQUIPAMIENTO		
TAG	CANTIDAD	DESCRIPCIÓN
RCB-GS1-001	01	Rectificador Cargador de Baterías
BB-GS1-002	01	Banco de Baterías

- Se inspeccionó visualmente el Banco de Baterías, verificando que no haya signos visibles de descargas o daños causados por las mismas; signos visibles de recalentamiento de las conexiones; presencia de suciedad, corrosión o humedad.
- Se procedió a realizar la limpieza y ajuste de todas las conexiones de las baterías.
- Se aplicó grasa conductora a los contactos primarios de los interruptores, ubicado en su tablero de control.
- Limpieza general del gabinete.
- Se realizaron las siguientes pruebas:

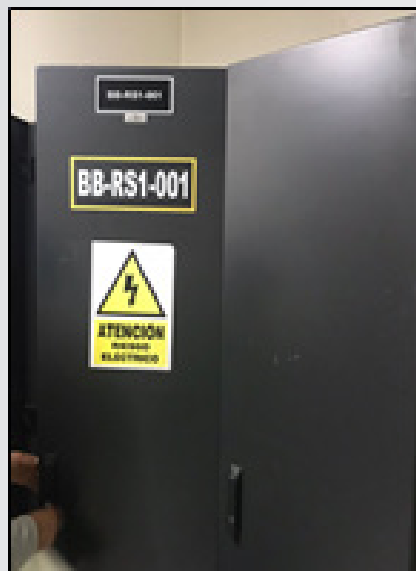
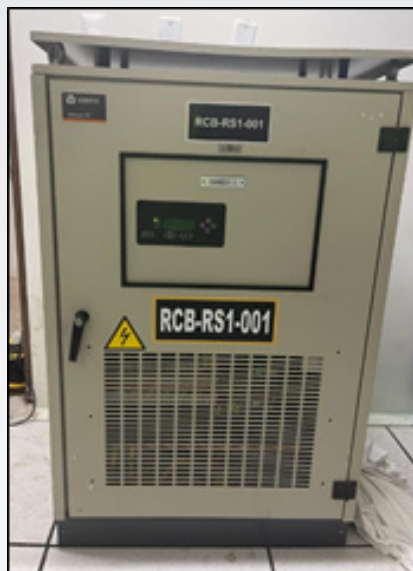
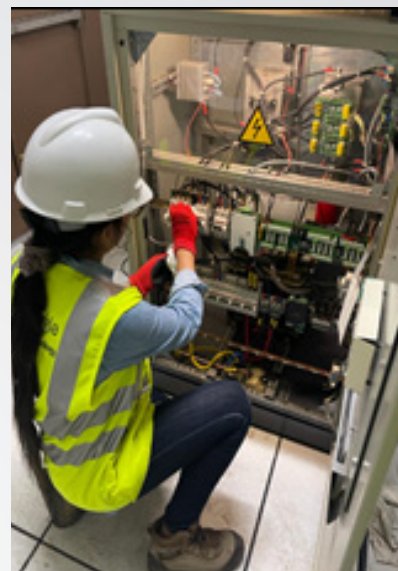
## CUARTO DE BAJA TENSIÓN – RS1

TAG	CANTIDAD	DESCRIPCIÓN
RCB-RS1-001	01	Rectificador Cargador de Baterías
RCB-RS1-002	01	Rectificador Cargador de Baterías
BB-RS1-003	01	Banco de Baterías
BB-RS1-001	01	Banco de Baterías
