Edición Marzo 2023

CITE energía

MANTENIMIENTO PREVENTIVO DE SUBESTACIÓN ELÉCTRICA RS1 - CELDAS DE MEDIA TENSIÓN Y TRANSFORMADORES DE DISTRIBUCIÓN Y TABLEROS DE BAJA TENSIÓN

LIMPIEZA Y APLICACIÓN DE SILICONA RTV (SI-COAT 570) A EQUIPOS DE SUBESTACIÓN ELÉCTRICA TRES HERMANAS 220 KV – CELDA DE TR2

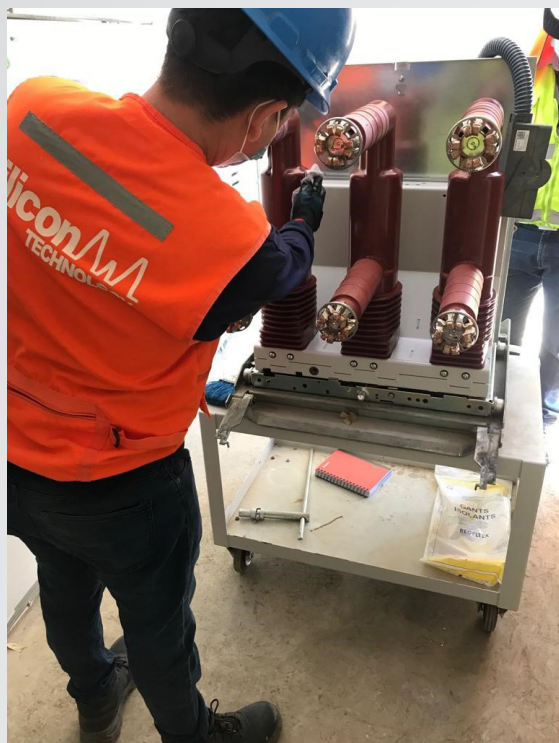
INSPECCIÓN Y APLICACIÓN DE GRASA CONDUCTIVA A CONTACTOS PRIMARIOS

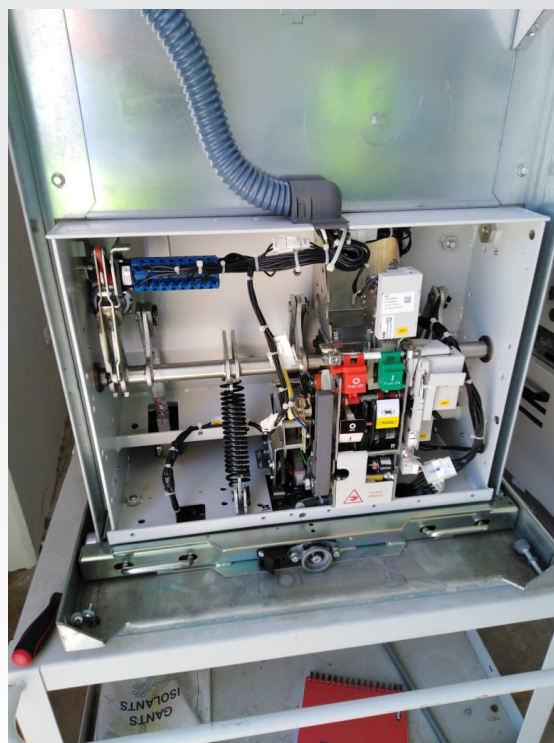
INSPECCIÓN Y LUBRICACIÓN DE MECANISMO INTERNOS

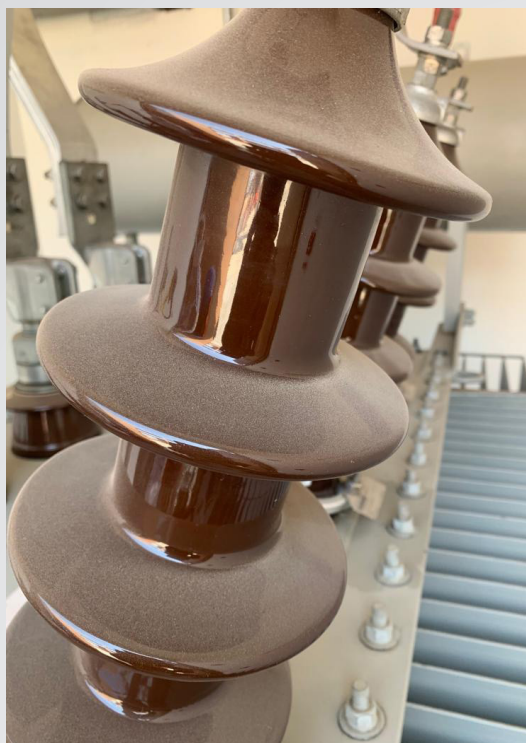
LIMPIEZA DE BUSHINGS DE TRANSFORMADORES

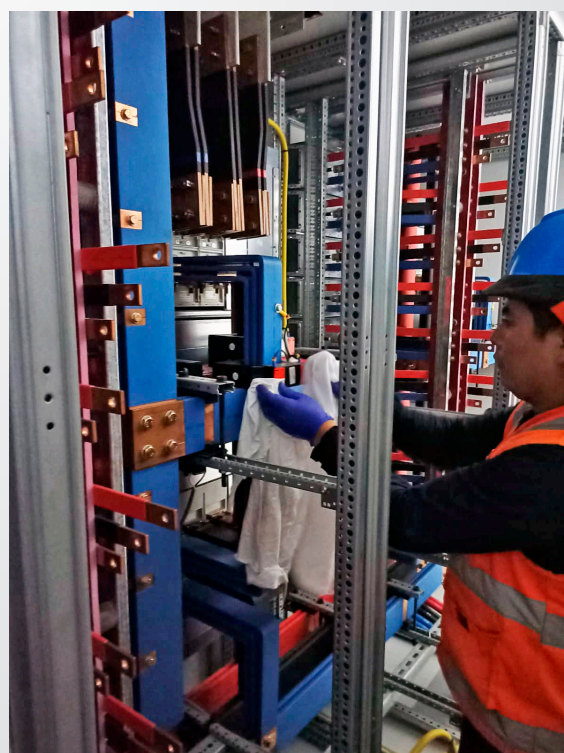
LIMPIEZA DE BARRAJE PRINCIPAL Y SECUNDARIO EN INTERIOR DE TABLERO ELÉCTRICO

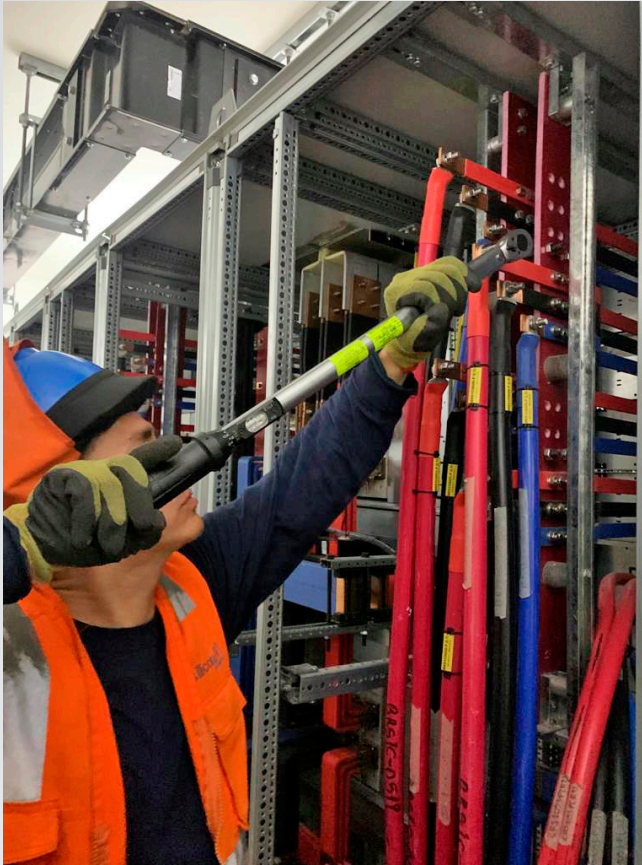
VERIFICACIÓN DE TORQUE DE PERNERÍA DE CONTACTO EN LLEGADA Y SALIDA DE CABLES

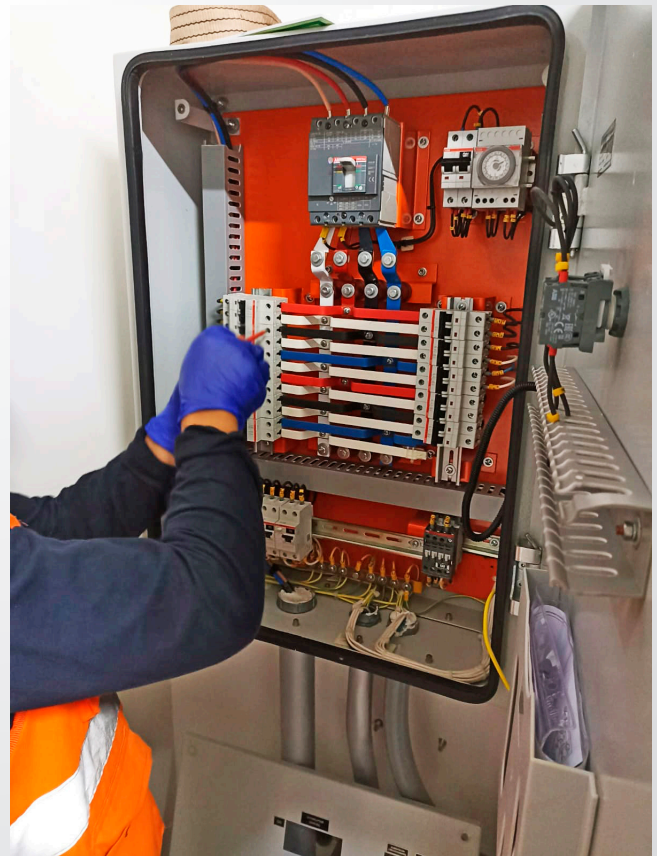
MANTENIMIENTO DE TABLERO DE ILUMINACIÓN RS1

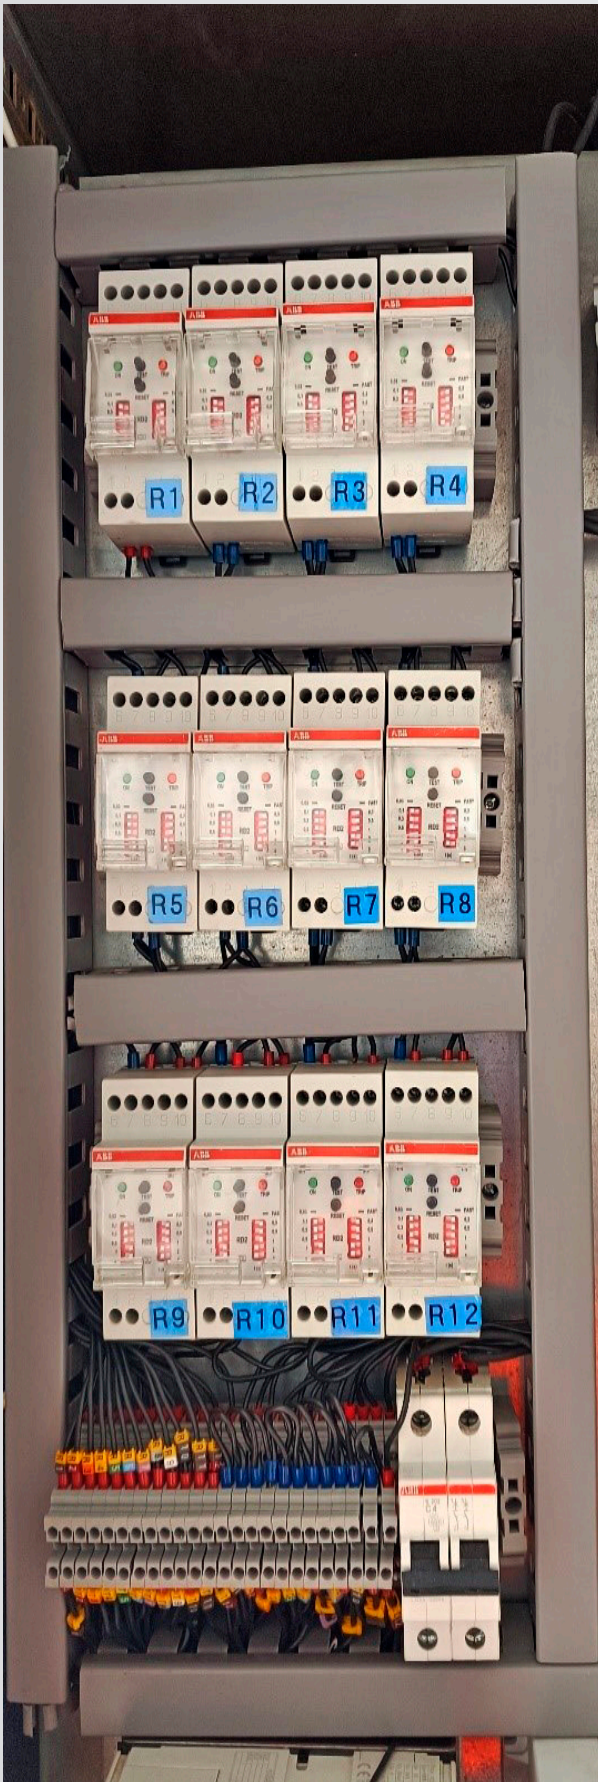
INSPECCIÓN DE TABLEROS DE DISTRIBUCIÓN E ILUMINACIÓN DEL PATIO DE REEFERS

RELÉS DIFERENCIALES EN BUEN ESTADO

INTERRUPTOR DE CAJA MOLDEADA C-24

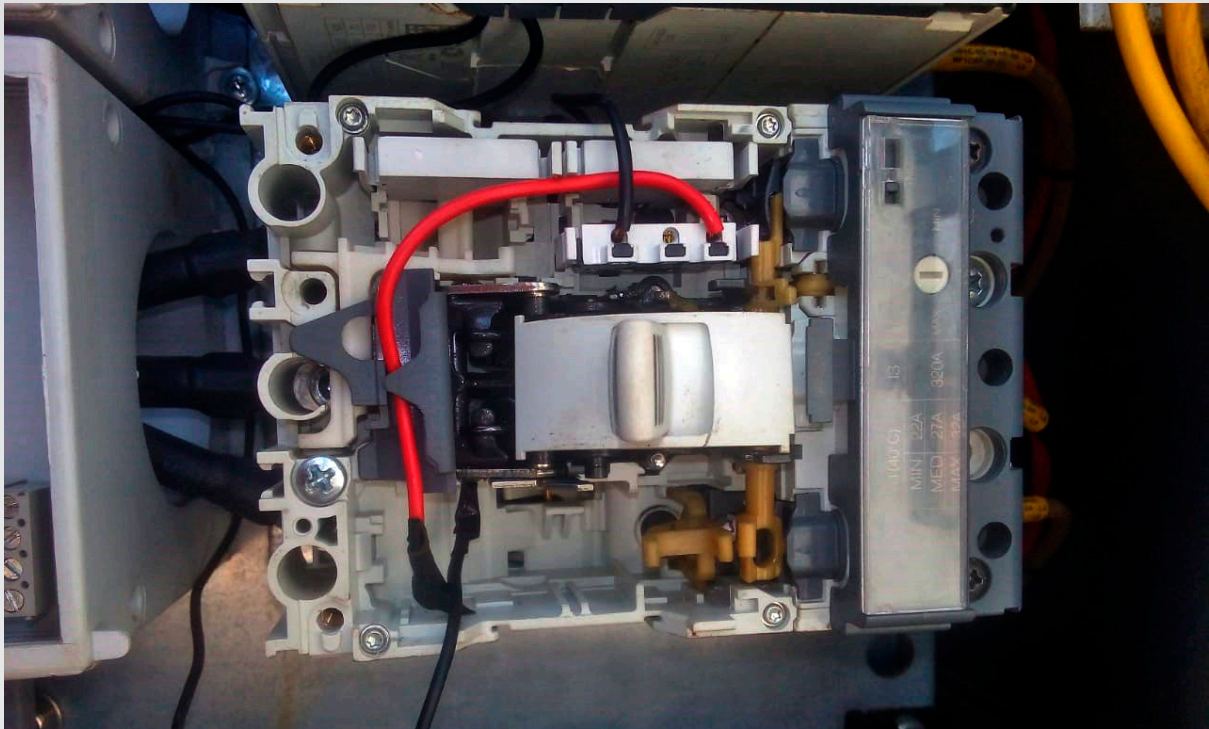
TOMAS INDUSTRIALES CON PRESENCIA DE CORROSIÓN EN PRENSAESTOPAS
(POSIBLE INGRESO DE AGUA, HUMEDAD, POLUCIÓN)

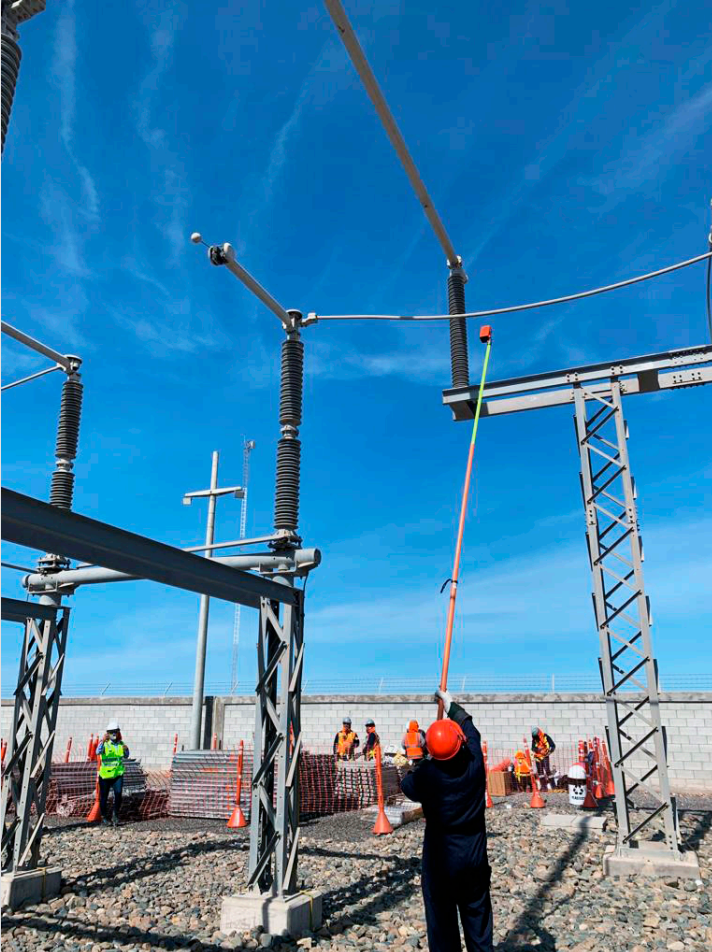
VERIFICACIÓN DE AUSENCIA DE TENSIÓN
EN LÍNEA A INTERVENIR

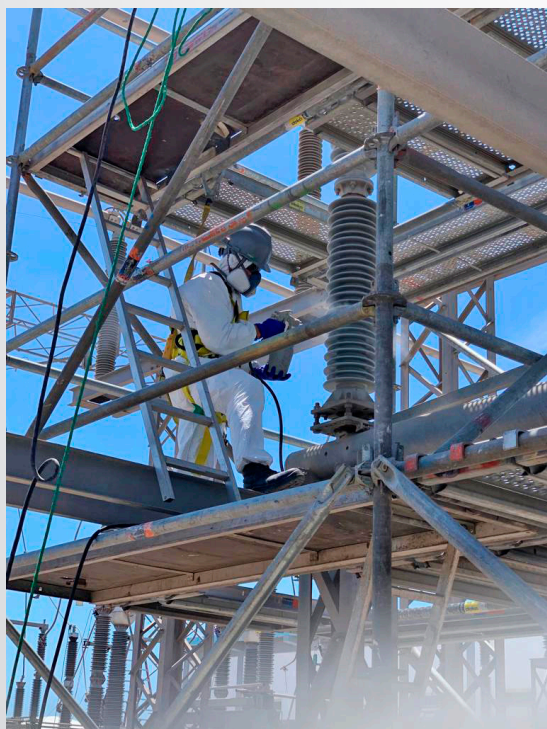
APLICACIÓN DE SILICONA A SECCIONADOR.

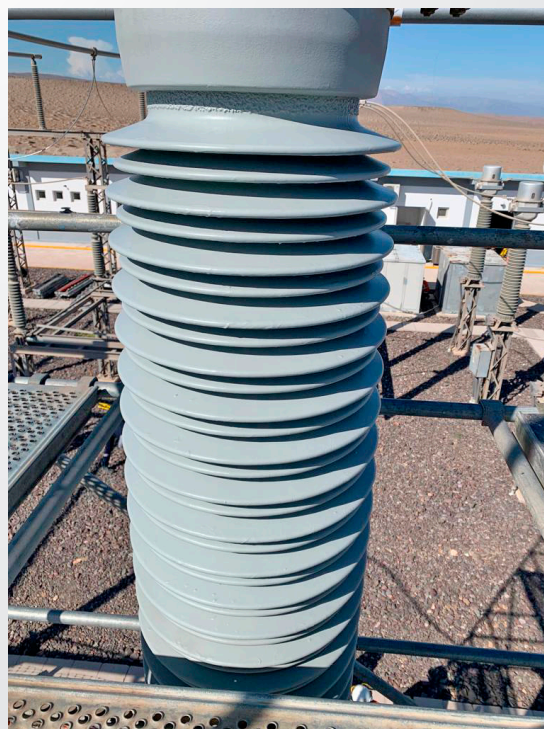
SECCIONADOR DE POTENCIA SILICONADO.

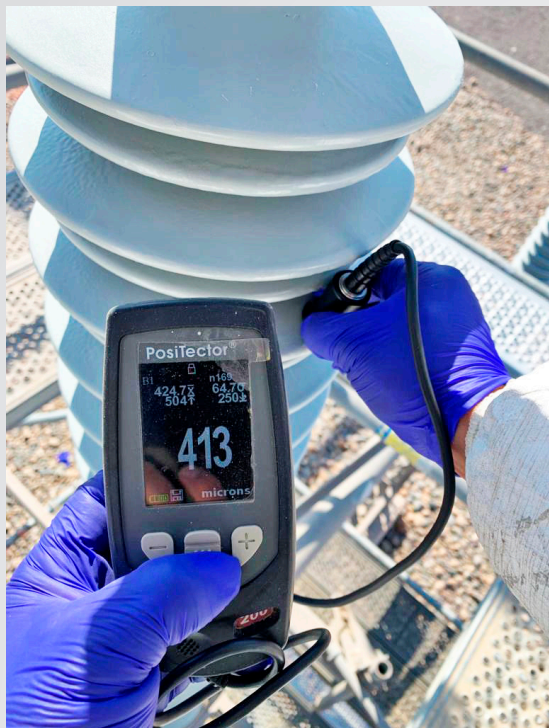
MEDICIÓN DE ESPESOR DE RECUBRIMIENTO EN SECCIONADOR

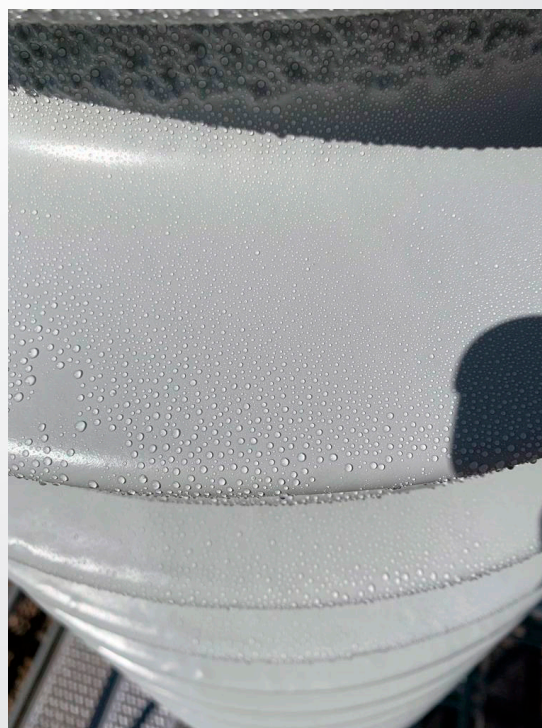
PRUEBA DE HIDROFOBICIDAD

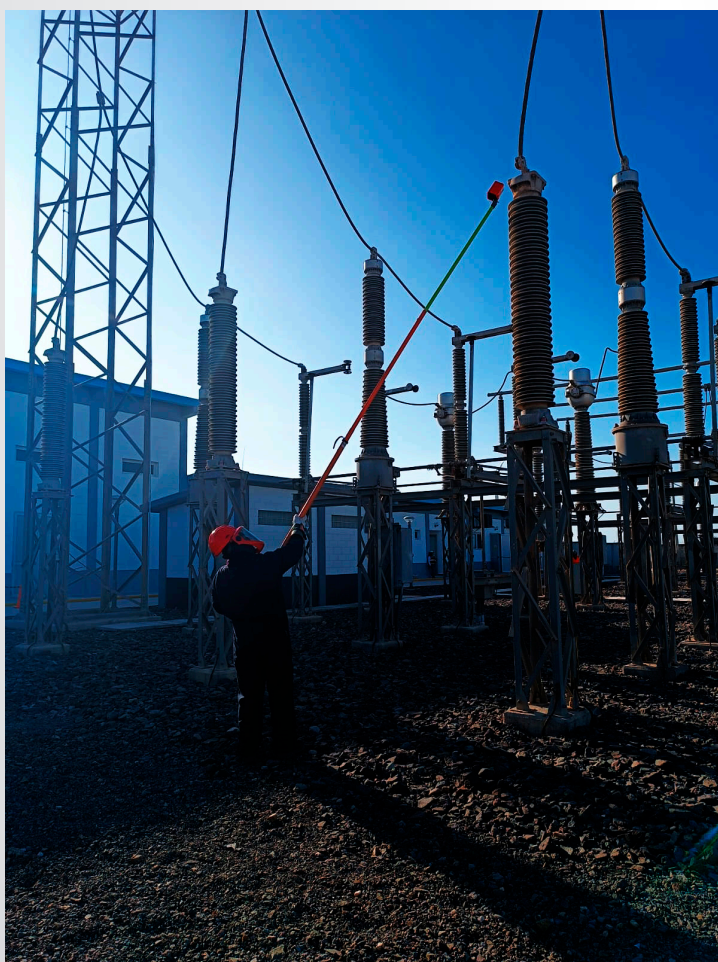
VERIFICACIÓN DE AUSENCIA DE TENSIÓN
EN LÍNEA A INTERVENIR

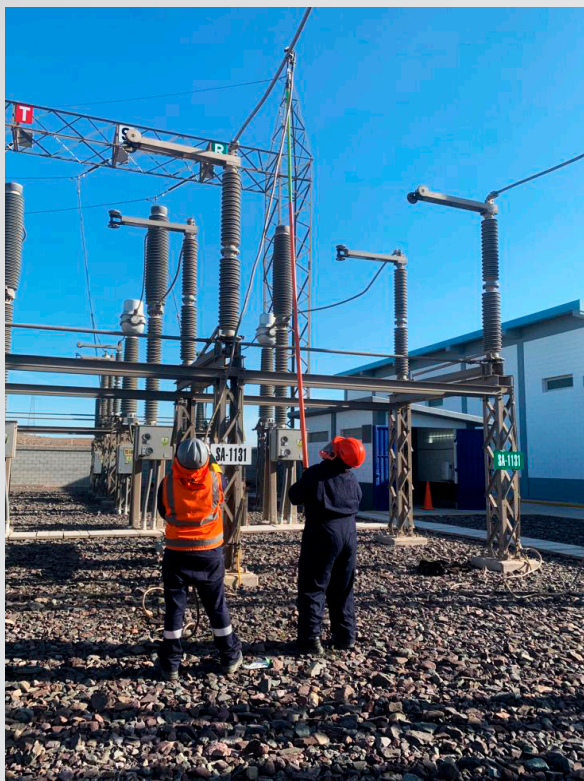
COLOCACIÓN DE TIERRAS TEMPORALES UNIPOLARES

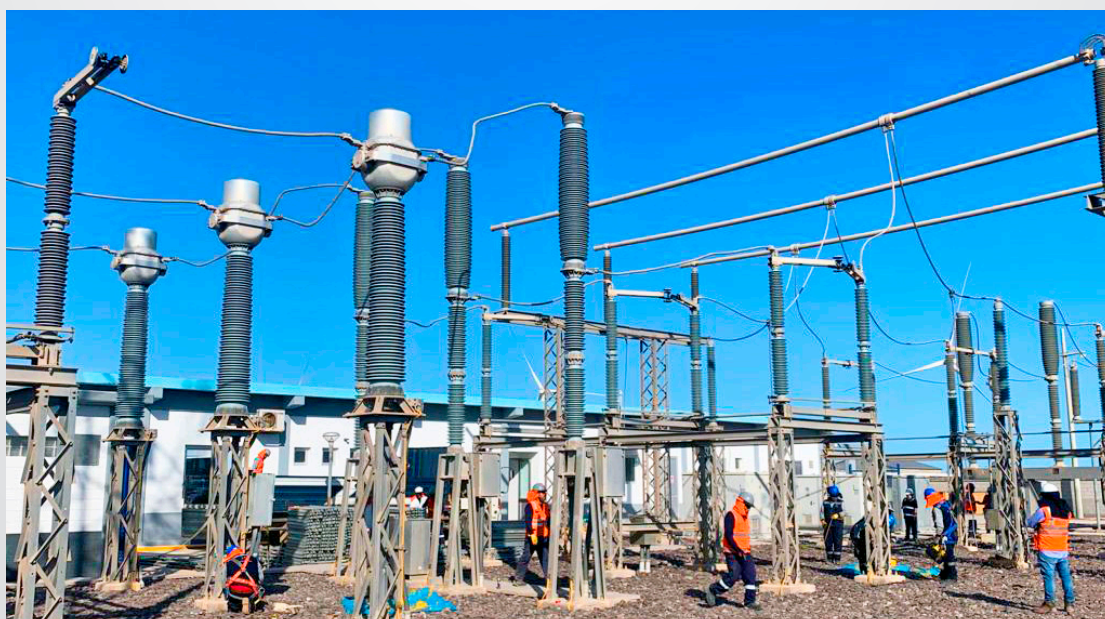
EQUIPOS DE BAHÍA LT SILICONADOS

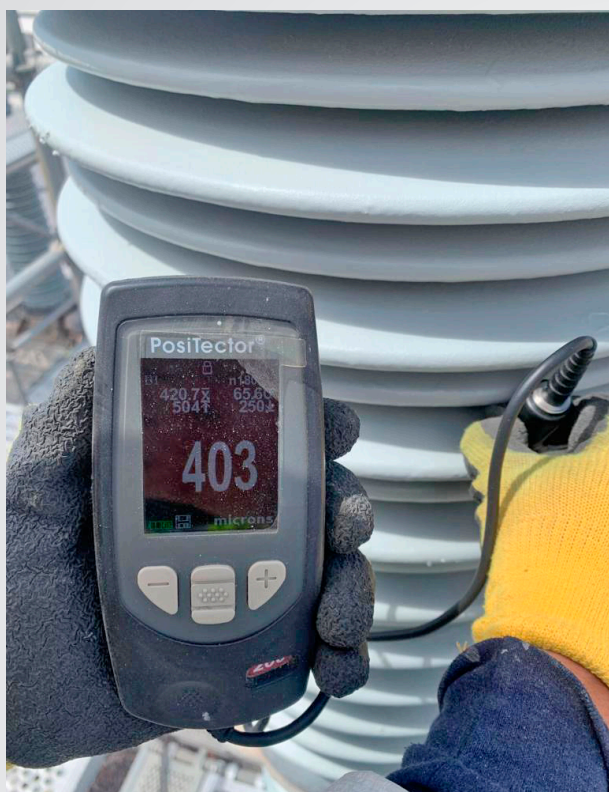
MEDICIÓN DE ESPESOR DE RECUBRIMIENTO EN TRANSFORMADOR DE CORRIENTE

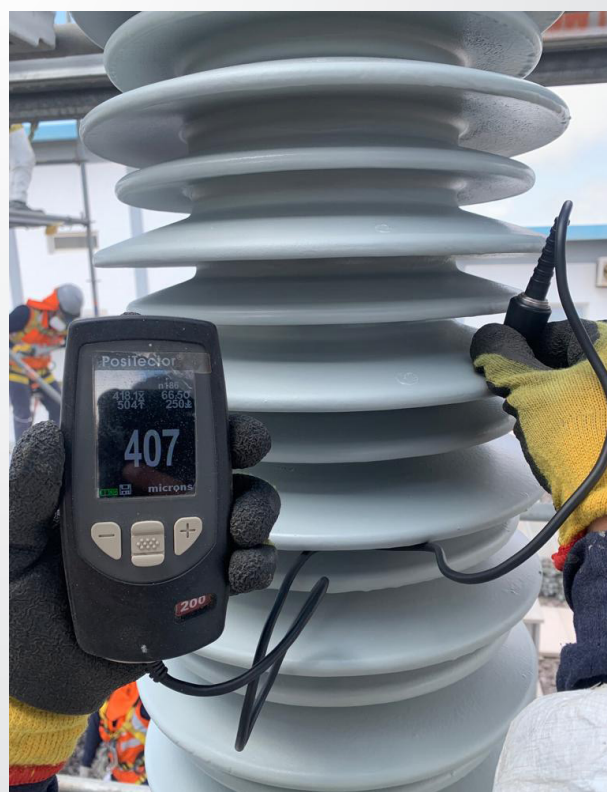
MEDICIÓN DE ESPESOR DE RECUBRIMIENTO EN SECCIONADOR

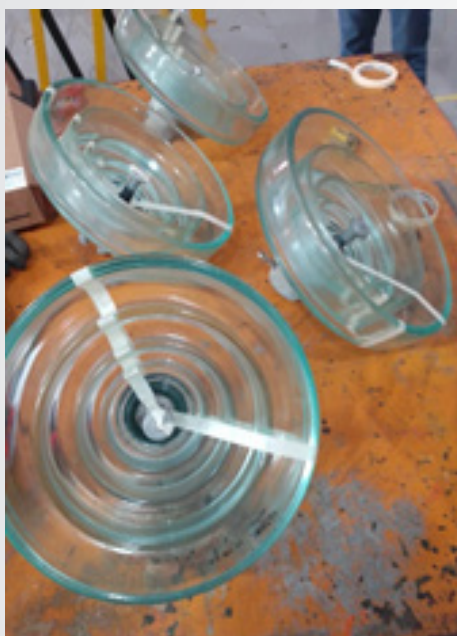
VERIFICACION DE DIMENSIONES

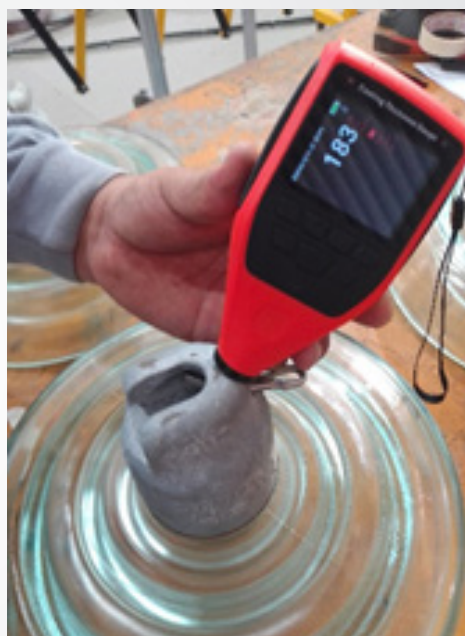
MEDICION DE ESPESOR DE GALVANIZADO

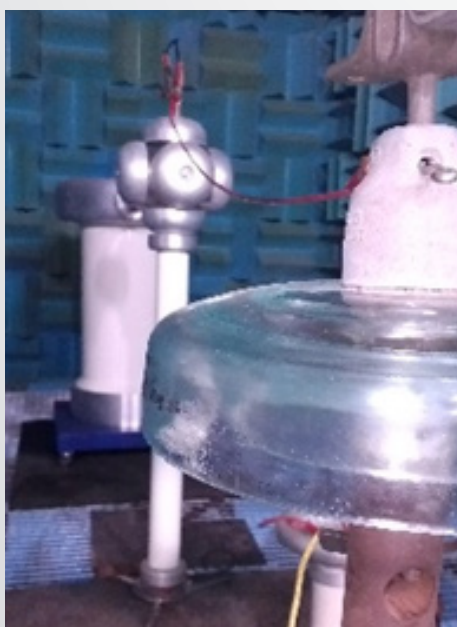
ENSAYO DE TENSION SOSTENIDA A FRECUENCIA INDUSTRIAL EN SECO

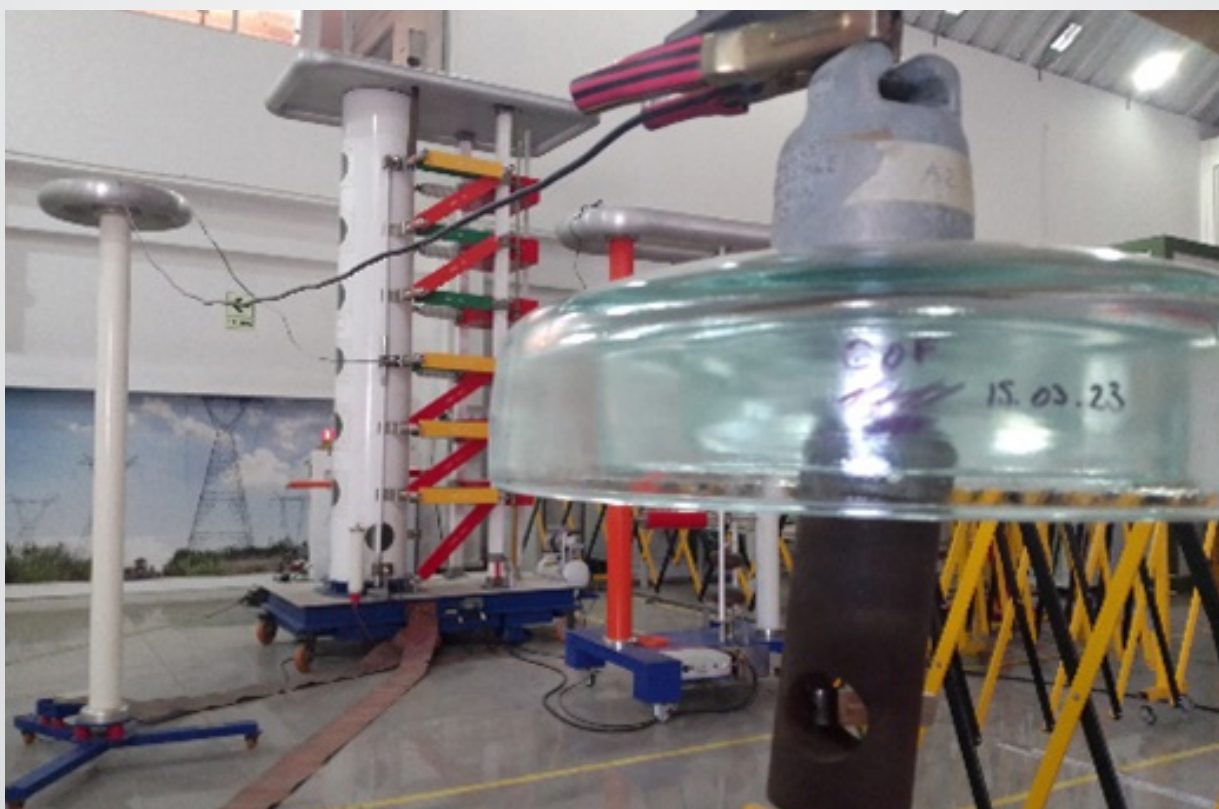
ENSAYO DE TENSION DE IMPULSO TIPO RAYO NEGATIVO
