Edición Julio 2021

CITE energía

ENSAYOS ELÉCTRICOS Y MECÁNICOS

RECONSTRUCCIÓN DE ALETA DE PORCELANA DE TRANSFORMADOR DE TENSION CAPACITIVO DE 220 kV SERCE PERÚ S.A.C

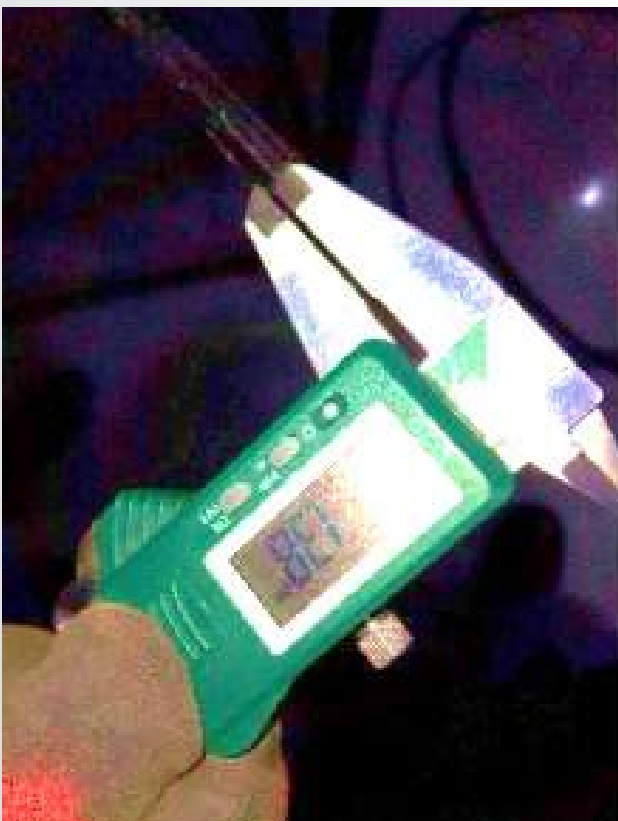
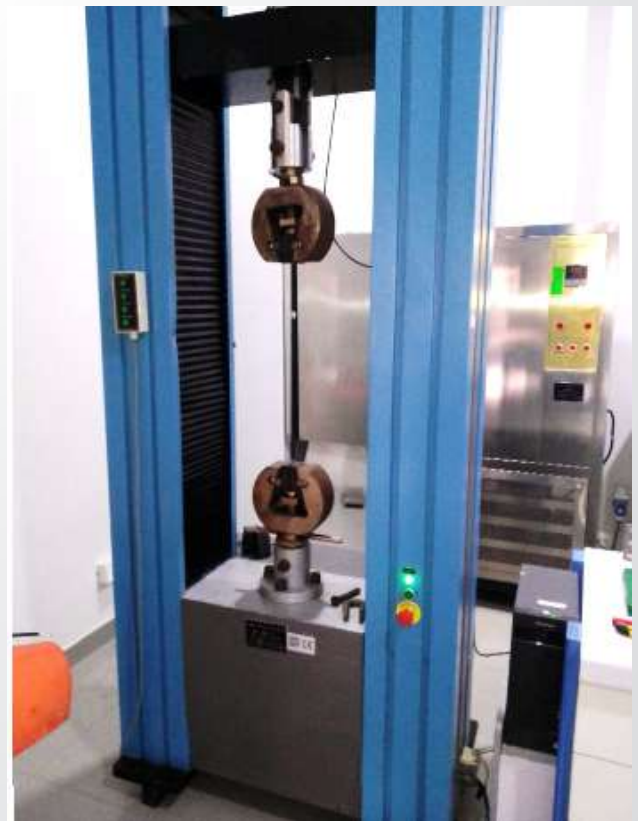
El mes de Julio inició con servicios de laboratorio orientados a conductores eléctricos auto-soportados. Realizamos un conjunto de ensayos de rutina a 04 muestras de conductores CAAI, según el siguiente detalle:

- Verificación del Dimensionamiento.
- Medición de Resistencia de Aislamiento.
- Ensayo de Resistencia Eléctrica a Temperatura Ambiente.
- Ensayo de Esfuerzo Mecánico de Tracción.

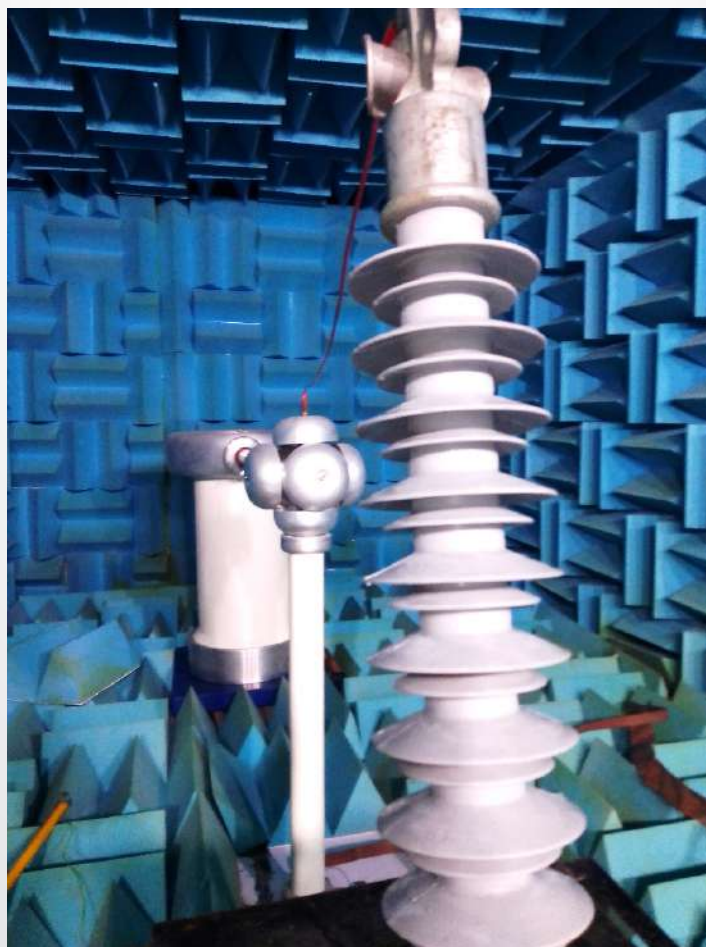
El servicio fue ejecutado a una muestra de Aislador Line Post de 72.5 KV, marca ISOELECTRIC. A continuación el detalle de los ensayos de rutina que fueron realizados bajo el criterio técnico de la norma IEC 61952 e IC60060-1:

- Verificación de Dimensiones e Inspección Visual.
- Medición del Espesor del Galvanizado.
- Ensayo de Tensión Aplicada en Seco.
- Ensayo de Tensión Aplicada en Húmedo.
- Ensayo de Esfuerzo Mecánico de Flexión.

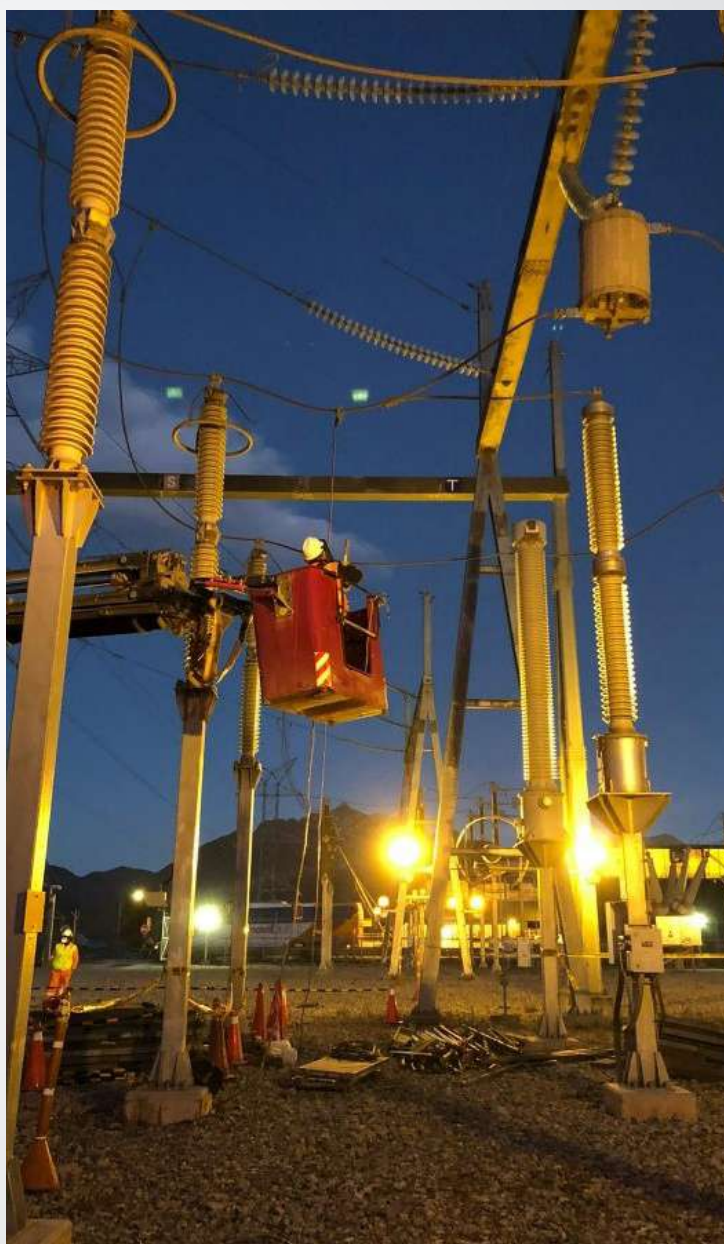
El 23 de julio del presente año, se realizó el mantenimiento correctivo que consistió en la reconstrucción de aleta de porcelana del transformador de tensión capacitivo 220kV, de nuestro cliente Serce Perú S.A.C, el cual se realizó en la Minera Antamina.

- Reconstruir aleta cerámica rota de 01 transformador de tensión capacitivo de 220 kV, marca ABB.
- Recubrir 01 transformador de tensión capacitivo de 220 kV, marca ABB con silicona.
- Verificación de grado de hidrofobicidad, medición de espesor de recubrimiento y ensayo de resistencia de aislamiento al transformador de tensión capacitivo, según parámetros de ficha técnica.

El alcance del servicio brindado comprendió la desconexión y conexión de acometida al transformador 220kV, aterramiento de línea de alta tensión en 220kV, la reconstrucción de la aleta de cerámica dañada, recubrimiento con silicona del transformador de tensión capacitivo y ensayos de verificación de parámetros eléctricos y de recubrimiento.

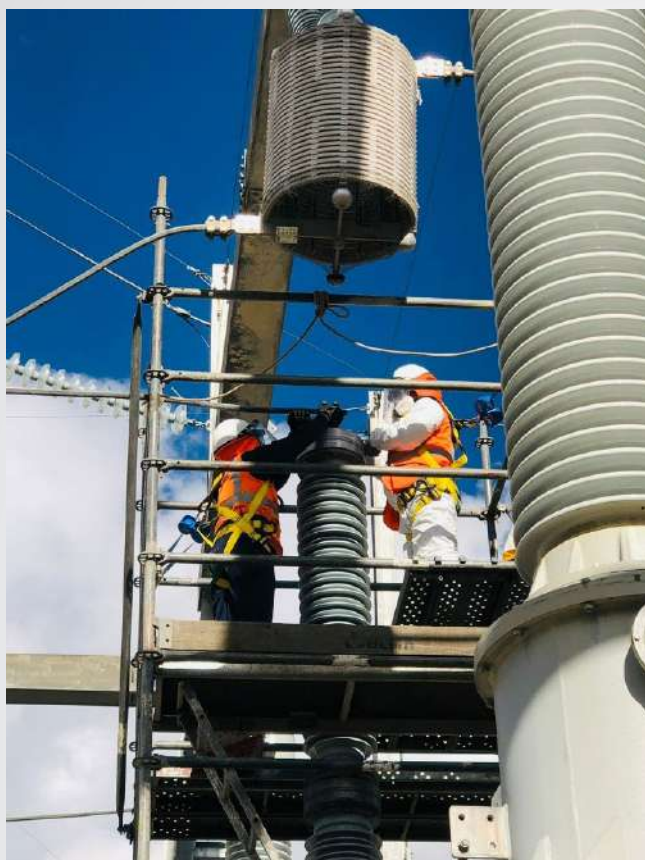
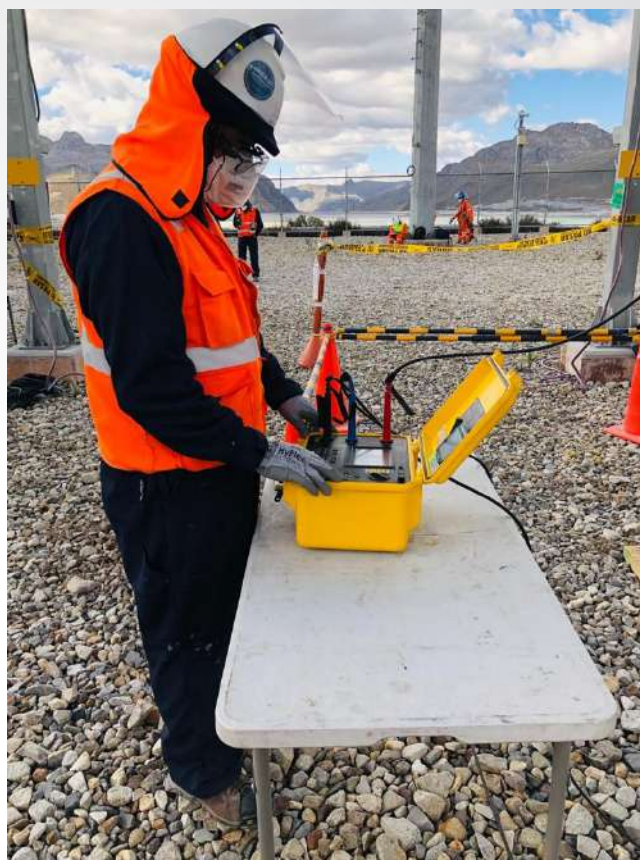
Los trabajos se realizaron de manera satisfactoria, cumpliendo con los estándares de calidad, que se requiere en la industria eléctrica, dejando operativo y en óptimas condiciones el transformador capacitivo y contando con la conformidad de parte del cliente.
